Pilotprosjekt Rehabilitering av tak 2022

Borettslaget Veitvedt hageby Pilotprosjekt rehabilitering av tak

Utført av: Usbl Prosjekt v/ Tor Atle Skramdal og Halvor Mohagen
Adresse: Postboks 8944, Youngstorget, 0028 Oslo
Telefon: 22 98 38 00

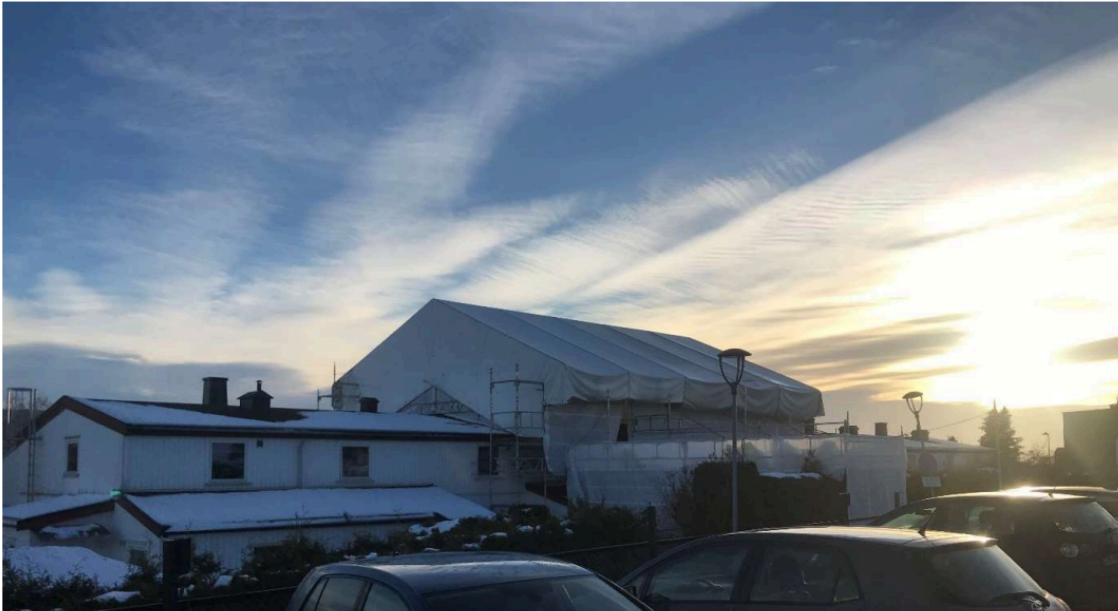
Bilde 1: Veitvetsvingen 3, stillas og tak over tak.

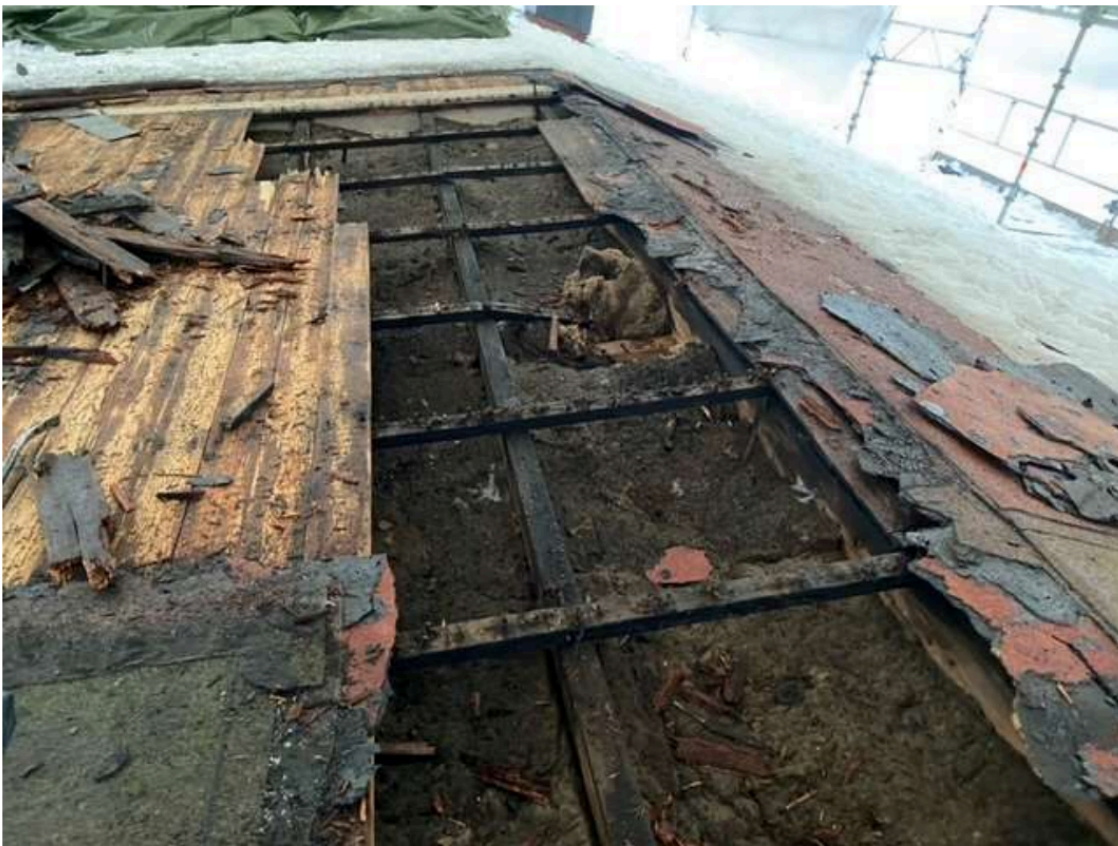
Ved åpning av konstruksjonene ble det bekreftet at skadeomfanget i 3h var stort. Store deler av taktro var råteskadet. Takåsene var ikke råteskadet, men hadde mye vannmerker som viser at de har vært eksponert for mye fukt. I enheten har det delvis vært skiftet himling innvendig, fra porøs trefiberplate til trekledning med dampsperre over. Dampsperra var tynn og ikke klemt eller tapet mot detaljer. Det har delvis vært skiftet isolasjon eller lagt inn tilleggsisolasjon. Denne isolasjonen fylte delvis hele fagene helt opp til underside av taktroa.

Bilde 2: VS 3h, riving av taktro

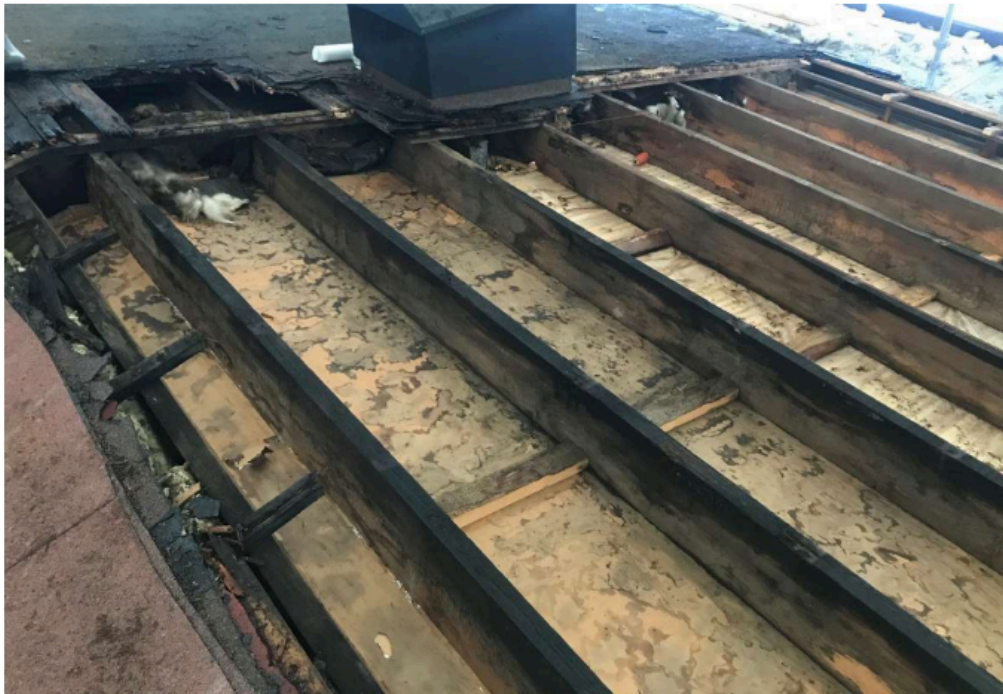
Bilde 3: VS 3h, innvendig himling er skiftet på nedre del

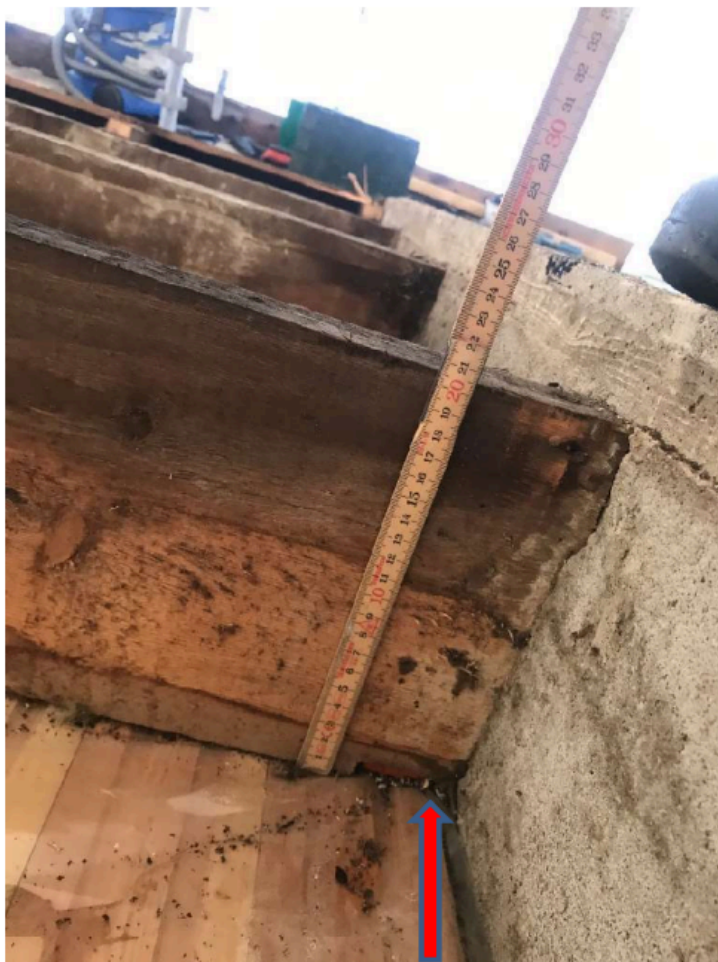
Bilde 4: VS 3h, takås lagt an på stålvegg i betongvegg

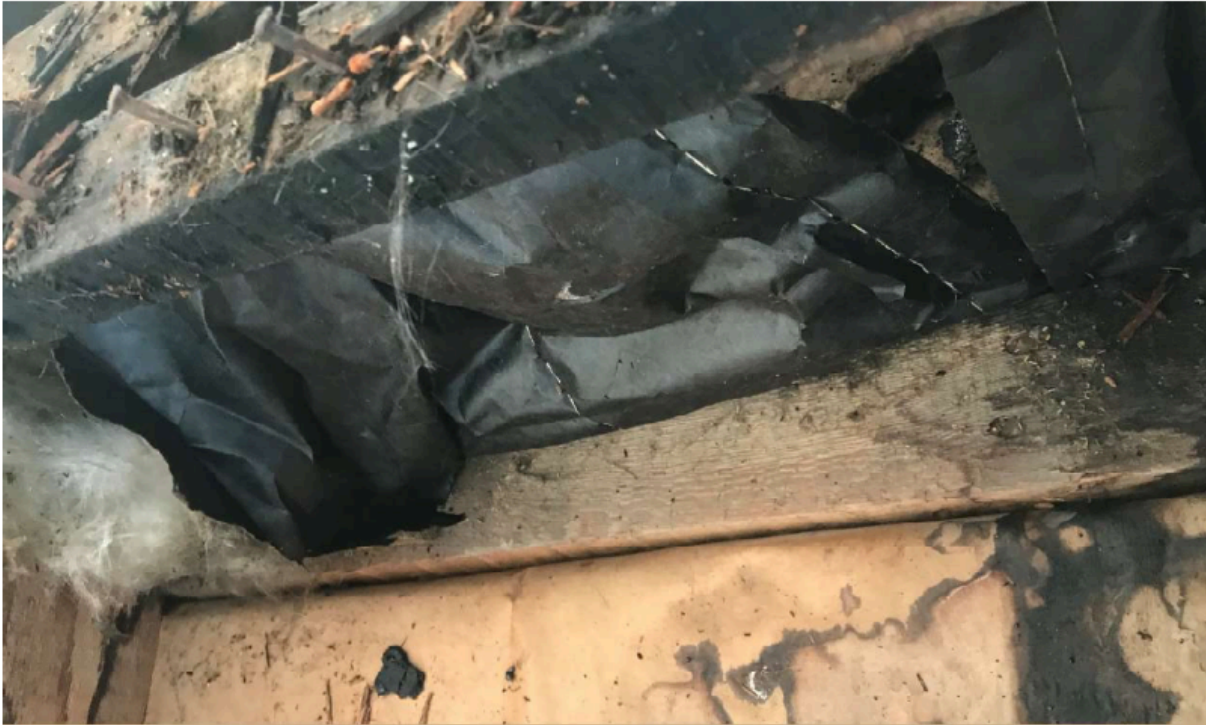
Bilde 5: VS 3h, sydd matte mellom 3 toms bære/skillevegg.

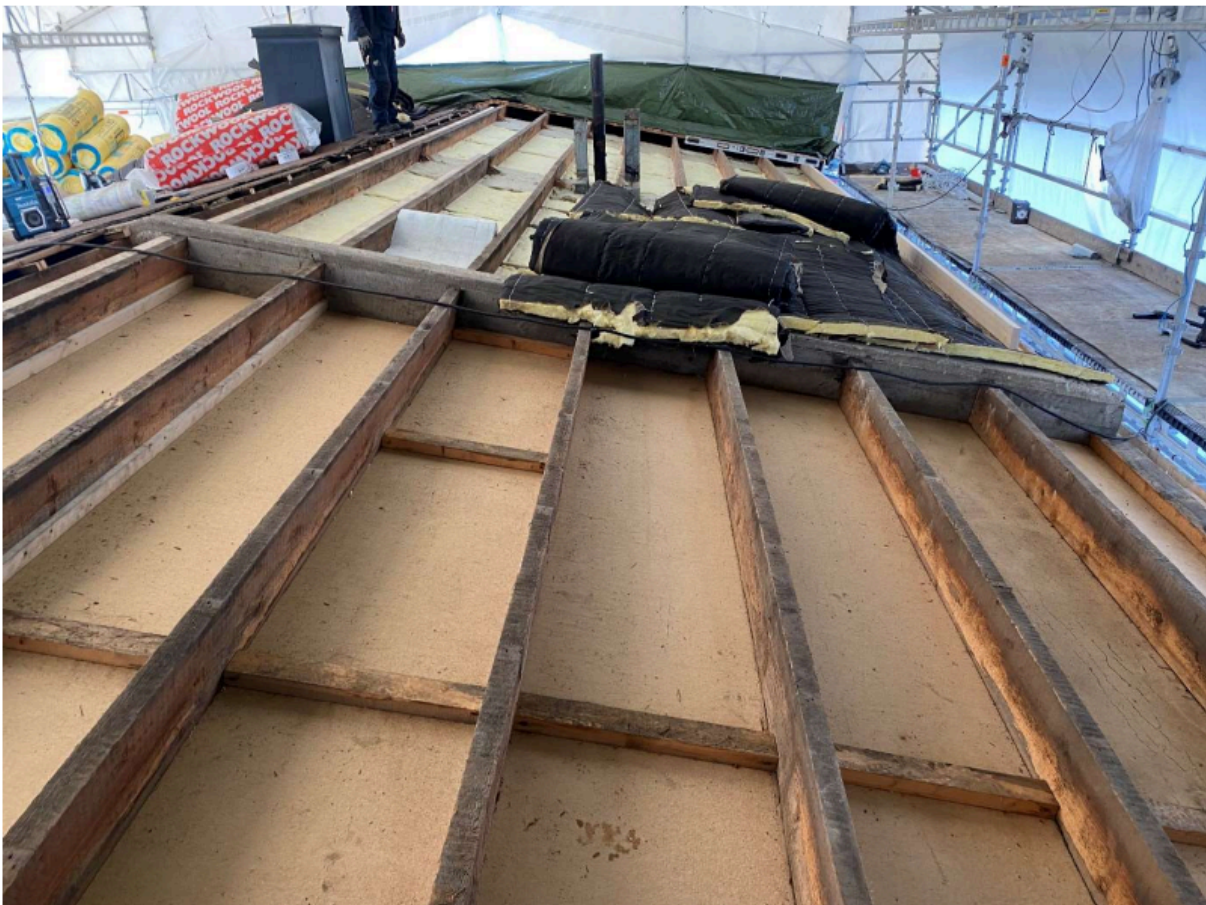
Bilde 6: VS 3h, isolering med 50 mm er utført på h.

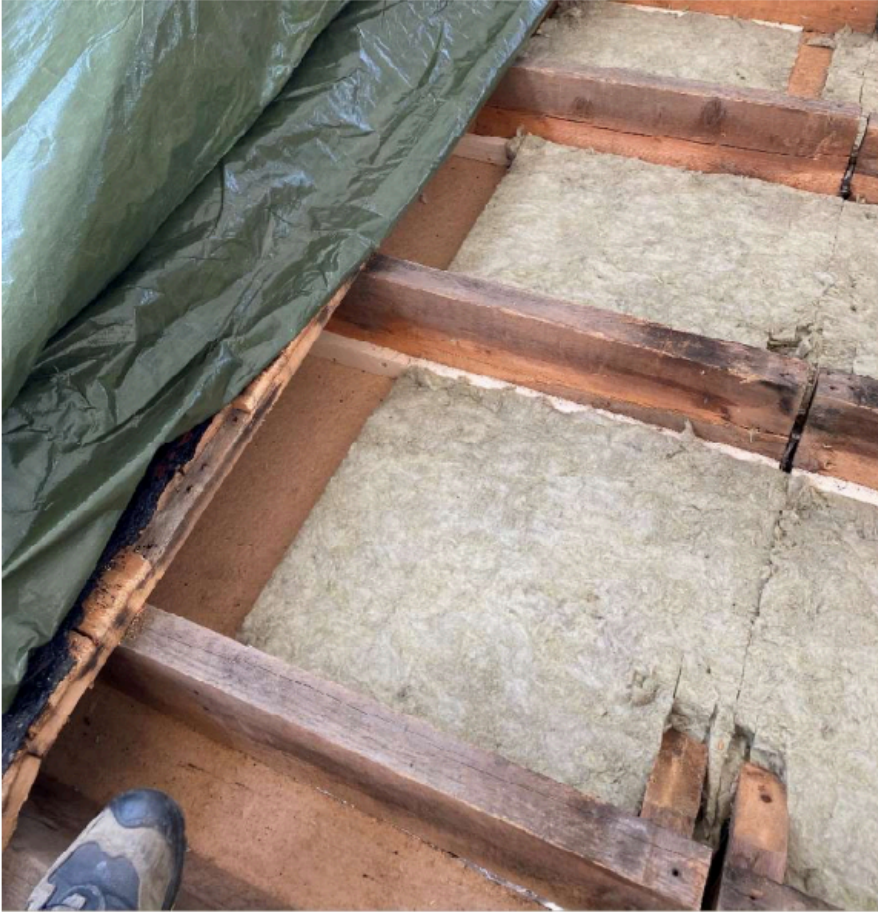
Bilde 7: VS 3, isolering med 50 mm under dampsperre.

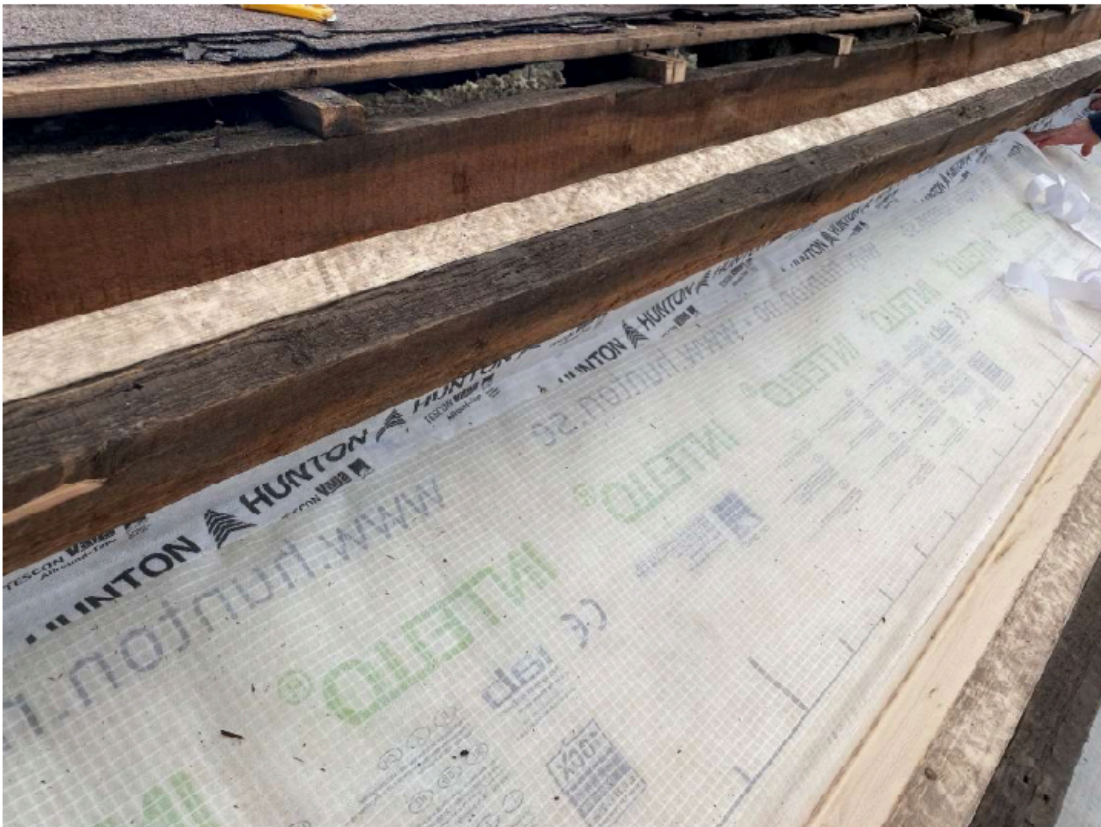
Bilde 8: VS 3, dampsperre.

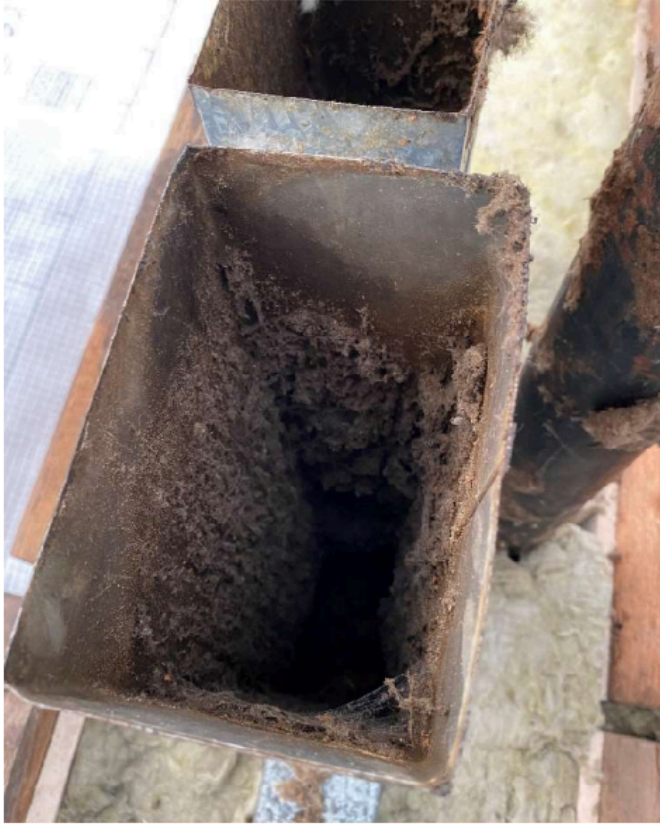
For alle de 3 enhetene var ventilasjonskanaler svært støvete og tilsmusset inni.

Bilde 9: VS 3, ventilasjonskanaler trenger rens.

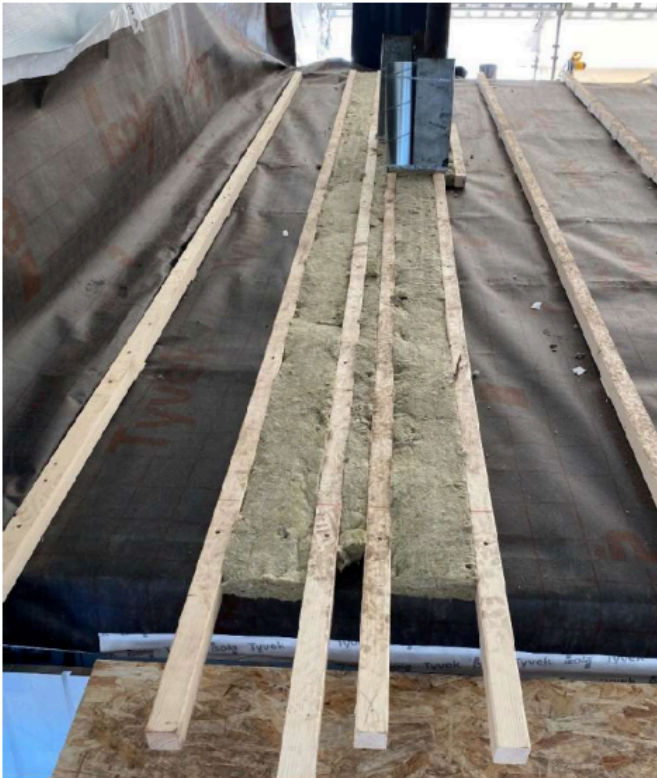
Bilde 10: VS 3, vindsperre og branntetting over skillevegg.

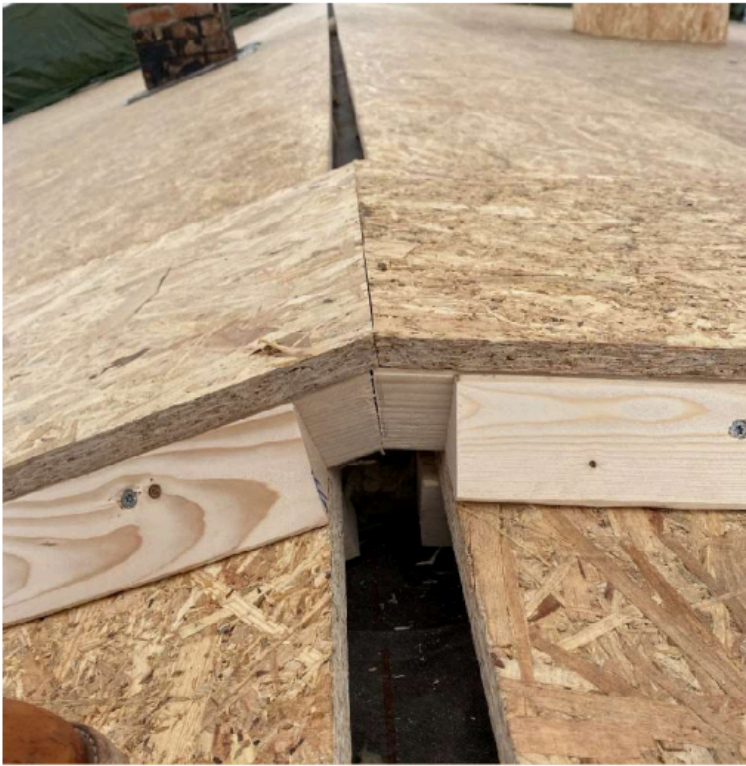
Bilde 11: SV 3h, taktro og åpning for lufting.

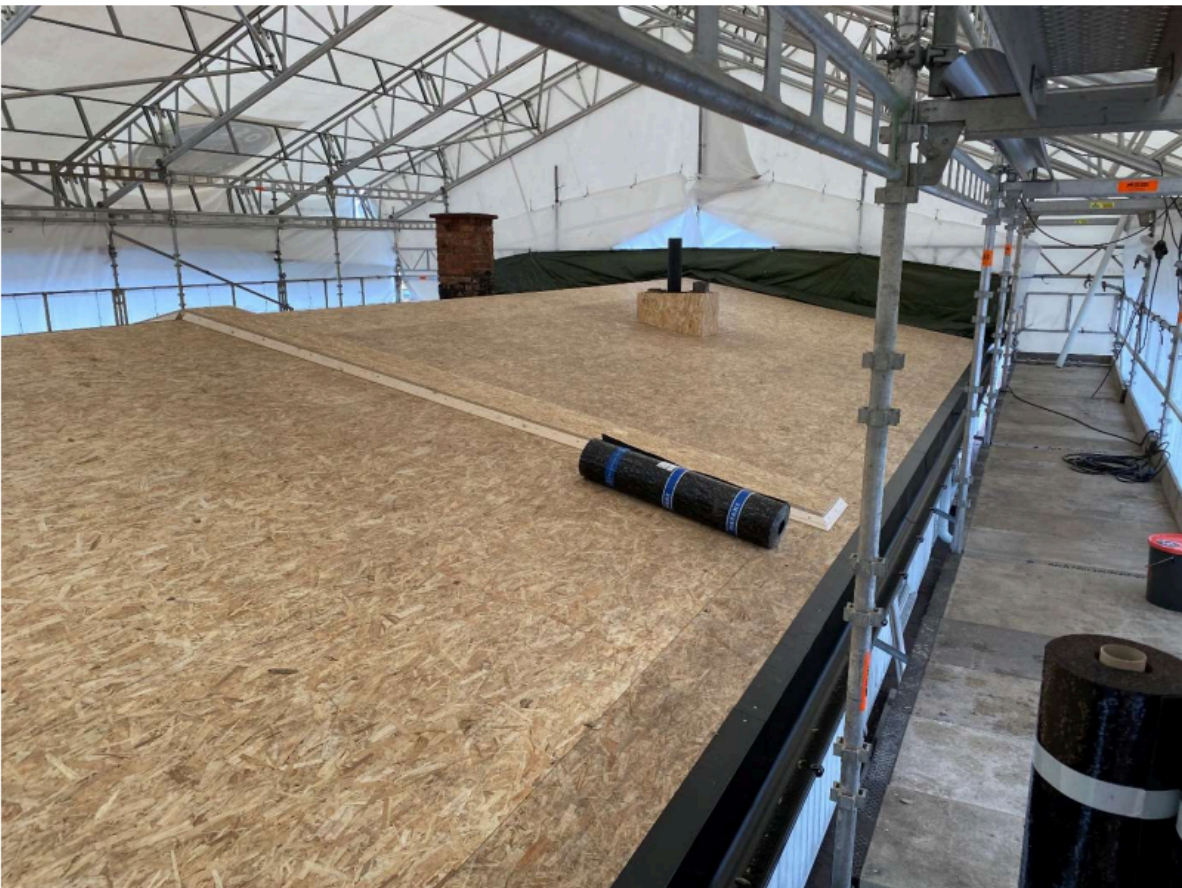
Bilde 12: Taktro, oppbygging over skillevegg og kasse for ventilasjon.

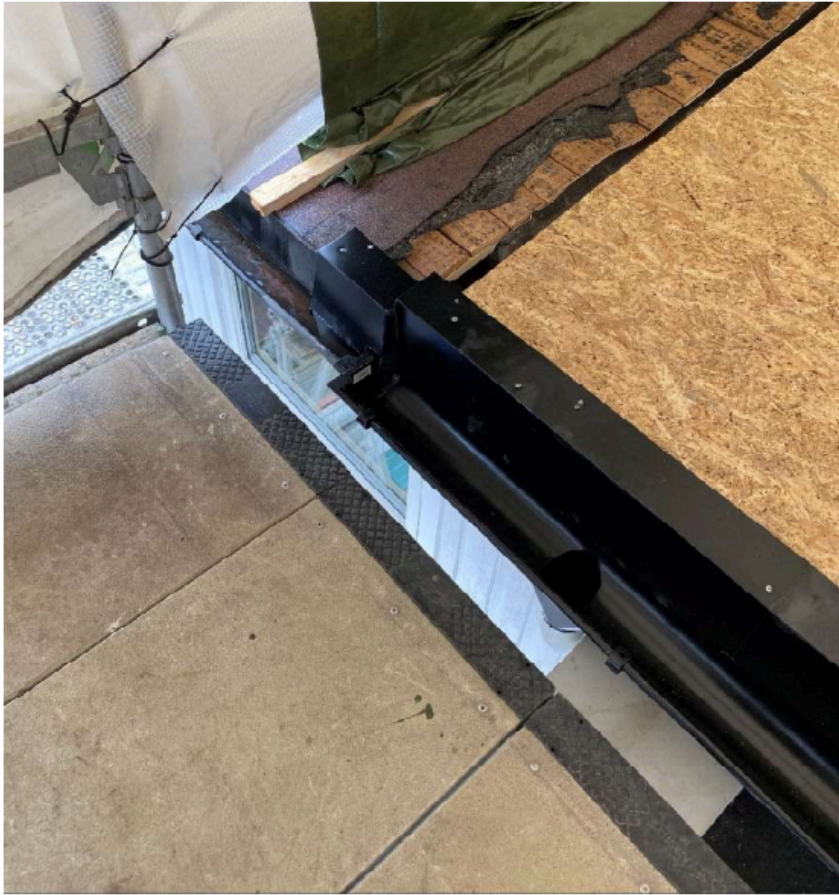
Bilde 13: VS 3h, takrenne og forkantbeslag.

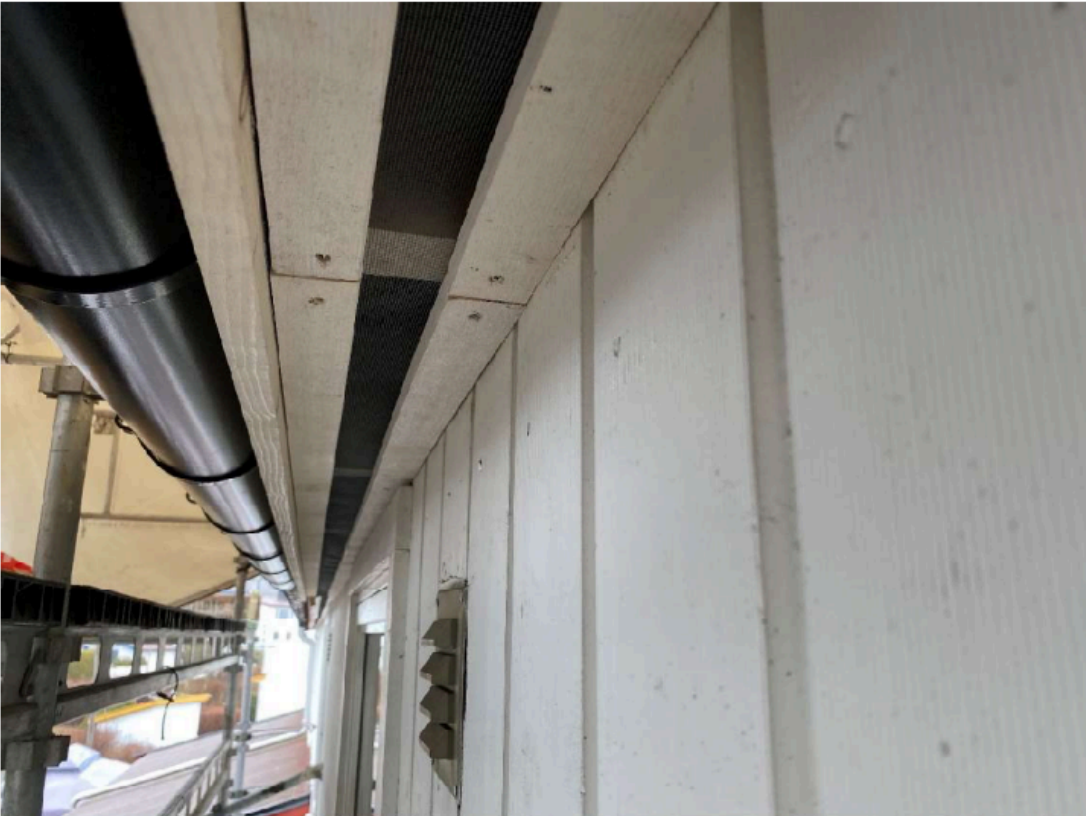
Bilde 14: VS 3h, gesims med lufting.

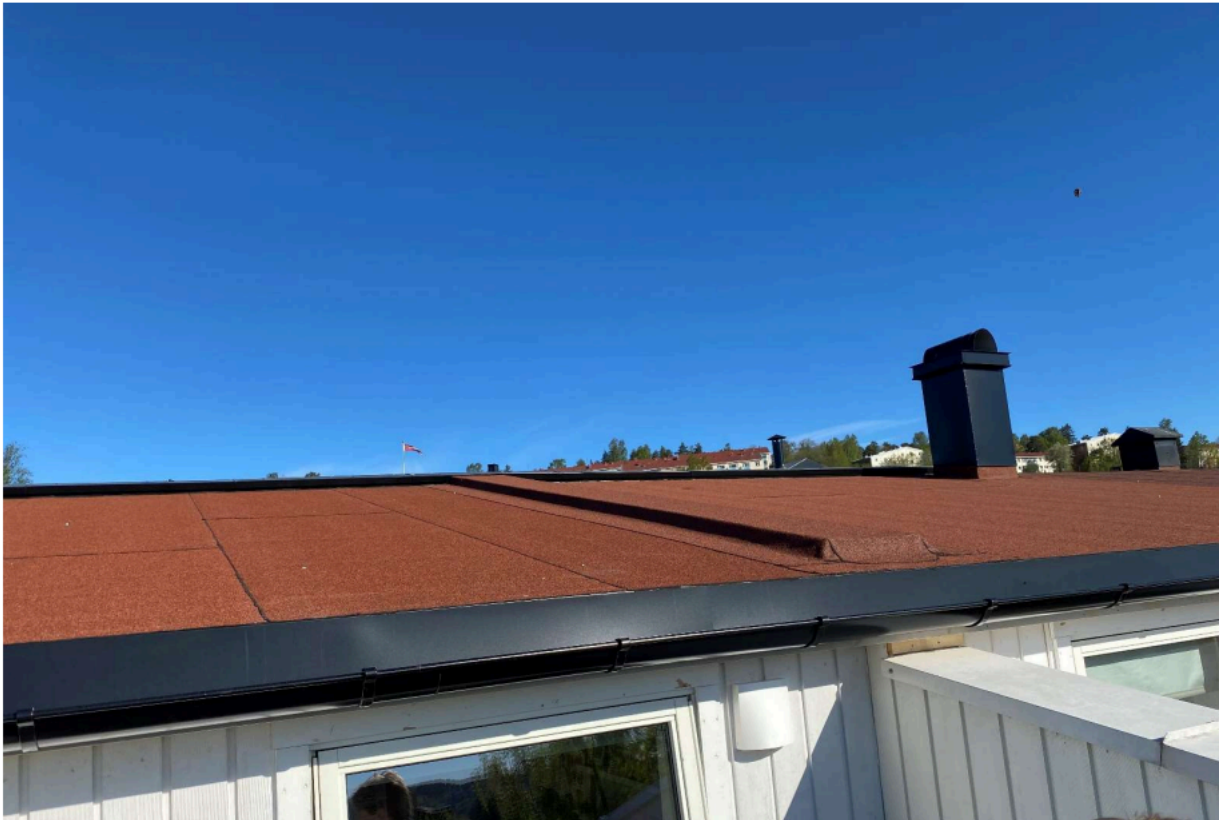
Bilde 15: VS 3, takteking, luftelyre møne, pipebeslag og ventilasjonshatt.
